Kfz-Sachverständigenbüro Amawi

Gutachten-Nr.: MUSTER-FI

Haftpflichtschadengutachten

Amtliches Kennzeichen : D-KFZ AMAWI
Fahrzeugart : Geländewagen
Aufbau : SUV
Fabrikat : Audi
Typ und Ausführung : Q5 2.0 TDI DPF quattro
Anzahl der Türen : 5
Katalysator bzw. Schadstoffklasse : geregelter Kat.
Motorart : Dieselmotor
KBA-Schlüssel-Nr. Hersteller/Typ : 0588/XXX
Fahrzeugidentnummer : WAUZZZXXXXXXXXXXXX
Antriebsart : Frontantrieb
Leistung in kW : 130
Hubraum in ccm : 1968
Plätze : 5
Leergewicht in kg : 1.830
Zul. Gesamtgewicht in kg : 2.365
Reifendimension : 235/35 R19
Profiltiefe in mm : VL 5,0 VR 5,0 HL 5,0 HR 5,0
Erstzulassung : 02.10.2013
Letzte Zulassung : 02.10.2013
Anzahl der Vorbesitzer : 0
Nächste HU : 10.2016
Allgemeinzustand : gepflegt
Tachostand abgelesen : 10.000 km
Farbe : Ibisweiß

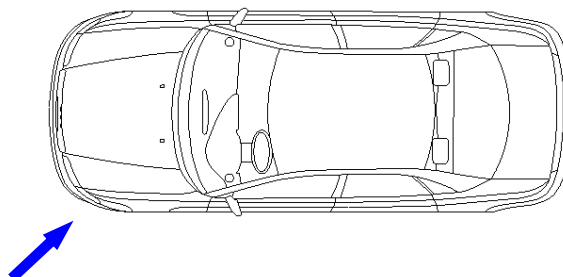
Anstoßbereich / resultierende Anstoßrichtung

Nach Angaben des Fahrzeughalters kam der Unfall durch das Nichtbeachten der Vorfahrt zustande. Es kam zum Anstoß gegen die Fahrzeugseite vorne links. Der gesamte Schadenumfang kann plausibel einem zusammenhängenden Schadenereignis zugeordnet werden.

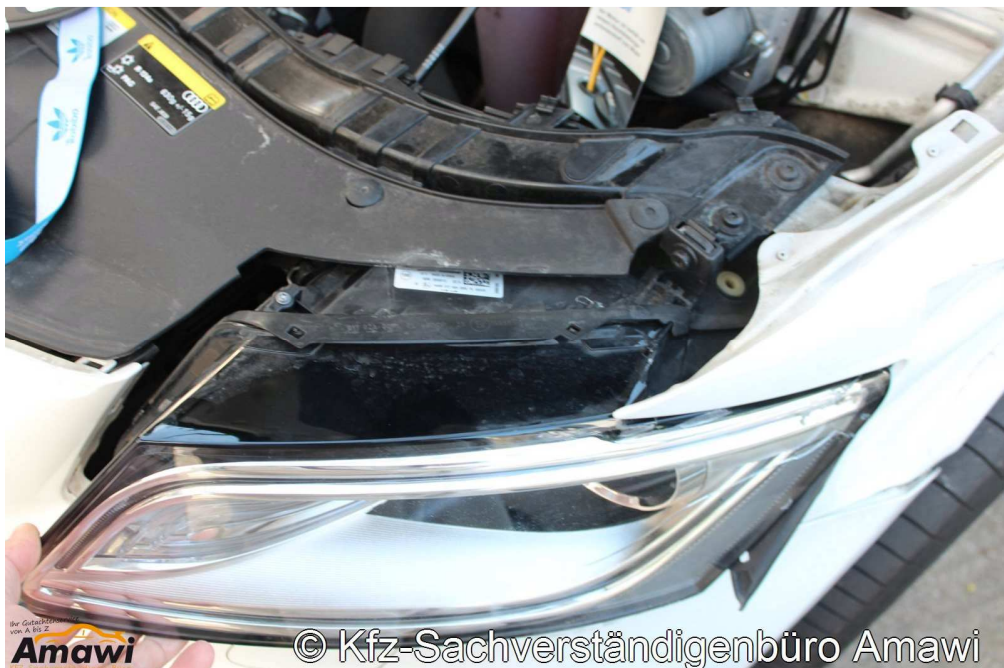
Bild 6: Scheinwerfer vorne links

Fahrzeug fahrfähig, jedoch nicht verkehrssicher infolge Beleuchtungsschäden.

Der Kotflügel vorne links, die Befestigungsteile der Radhausschale vorne links, die Strebe des Kotflügels vorne links, der Befestigungssatz des Kotflügels vorne links, der Kotflügelhalter vorne links vorne, der Kotflügelhalter vorne links in der Mitte, der Kotflügelhalter vorne links hinten, der Xenonscheinwerfer vorne links, die Halteplatte des Scheinwerfers vorne links und das Führungsteil der Stossfängerabdeckung vorne links sind zu erneuern.
